BEHEERADVIES PARK ANGERENSTEIN

VICTOR VAN CAMPEN

Schouw

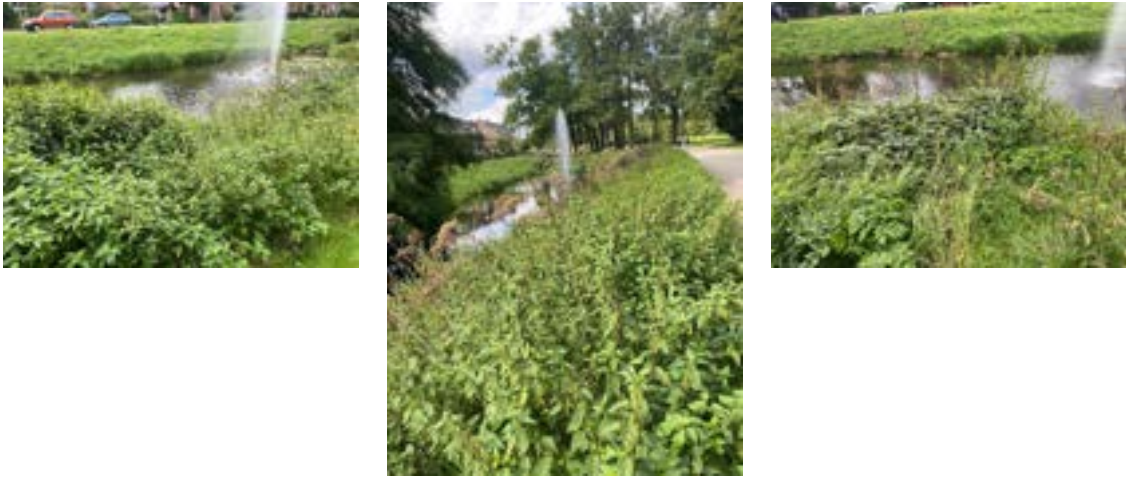
Vaknummer 3, gras/kruidenvegetatie

In dit vaknummer is sprake van overmatige aanwezigheid van ongewenst groeiende soorten ten opzichte van het streefbeeld (er staan veel brandnetels en er lijkt sprake van Reuzenberenklauw boven de 20%). Onvoldoende maaien is de oorzaak. Herstel is mogelijk door regelmatig te maaien en daarmee ongewenst groeiende soorten uit te putten. Een alternatief in de vorm van lokaal intensief begrazen lijkt geen optie, mede gelet op de beperkte ruimte in dit vak en de aantasting van de waterkwaliteit van de beek.

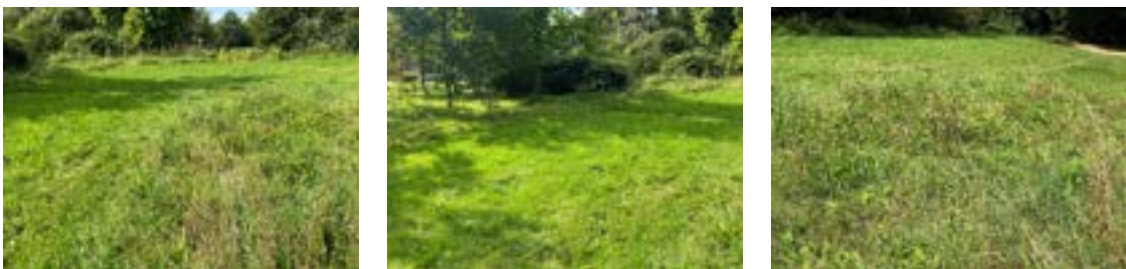
Vaknummer 142, gras/kruidenvegetatie

In dit gebied is weliswaar bedekking door kruiden aanwezig, maar niet minimaal de vereiste 25% van het streefbeeld. De oorzaak is overmatig maaien, maar het kan zijn dat dit deel van het park meer tijd nodig heeft om kruidenvegetatie te ontwikkelen. Een mogelijkheid voor herstel is minder maaien. Maar een betere optie is waarschijnlijk om de huidige maaifrequentie te handhaven, op voorwaarde dat dat

de uiteindelijke toename van kruidenvegetatie niet vermindert. Het is goed om dit nauwlettend in de gaten te houden.

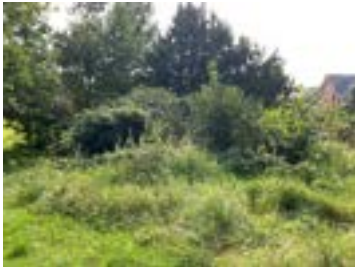
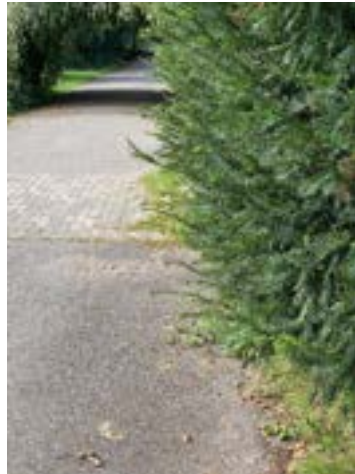
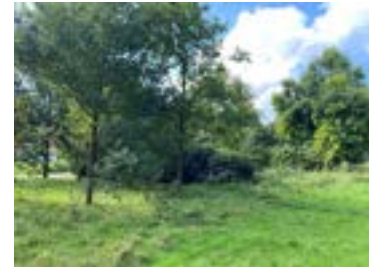
Vaknummer 141, Heesters hoog

Deze cultuurhistorisch belangrijke hoge heester ondervindt in meer dan 25% van het oppervlak verdringing door ongewenste soorten, waardoor dit deel verwaarloosd/slordig oogt terwijl het vrij prominent langs een zichtlijn staat. Het voldoet dus niet aan het streefbeeld. Er is ook overgroei over verharding ("overkoken") van meer dan 0,75 m. Ook in die zin schiet dit vak tekort ten opzichte van het streefbeeld. Voor de Rhododendron geldt dat die langzamer groeit dan de soorten eromheen en daarom is beheersing van sneller groeiende ongewenste soorten noodzakelijk.

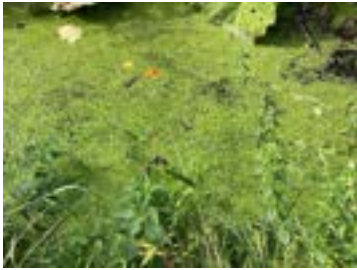
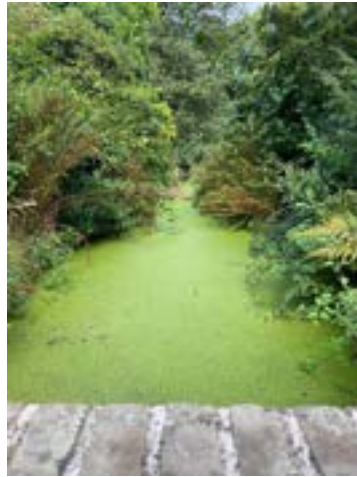
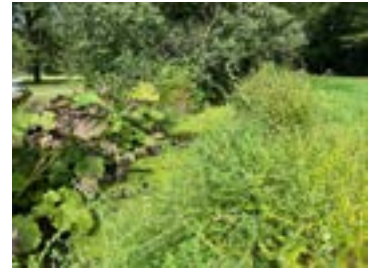
Vaknummer 137, Watergang

In dit vaknummer is meer dan 5% plantengroei. Kroos hoopt zich op, meer specifiek aan het einde van de watergang voor vak 11. Er is gevaar dat spelende kinderen het water voor gras aan zien, maar het risico lijkt beperkt vanwege afbakening door hoge oeverbegroeiing. De oorzaak van het kroos is voedingsrijk water, gecombineerd met de trage stroom daarvan. Er is daarnaast mogelijk veel slib op de bodem, en de watergang ondervindt de effecten van opwarming van het klimaat. Wat betreft herstel: enige ontwikkeling van kroos op deze plek lijkt onvermijdelijk, maar in de warmere jaargetijden wordt aangeraden om de ontwikkeling van het kroos in de gaten te houden en het zo gewenst periodiek milieuvriendelijk te verwijderen.

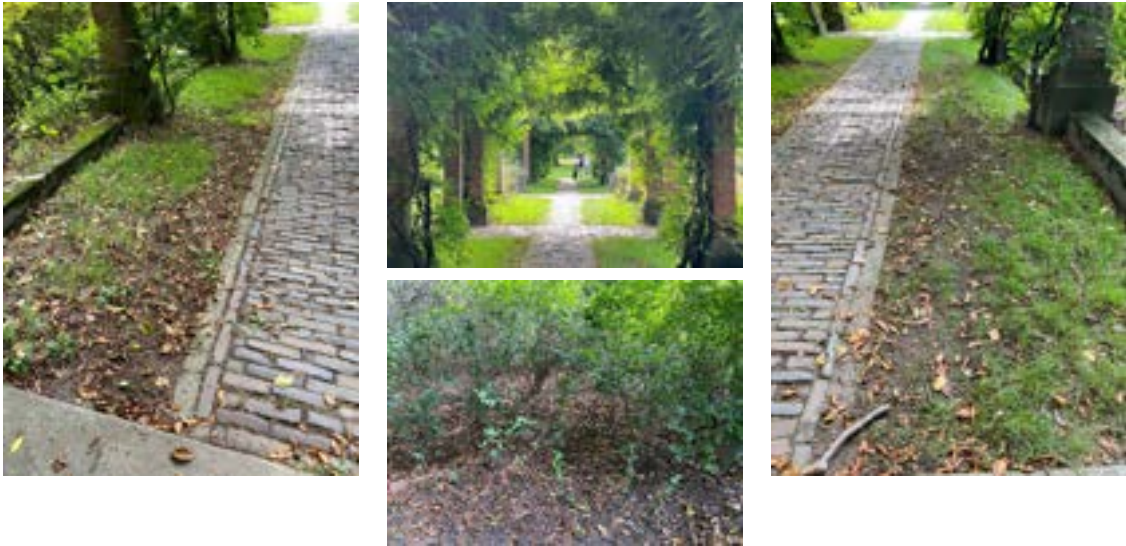
Vaknummers 182, 75, Gazon

Bij de palissade is meer dan de maximaal toegestane 10% van de grasmat beschadigd of dood. De grasmat is niet gesloten. De schade lijkt voornamelijk toe te schrijven aan de ligging in de schaduw, en daarnaast mogelijk betreding. Er zijn opties voor herstel, namelijk opnieuw inzaaien en de ontwikkeling monitoren. Een aanvullend advies is om dit stuk gazon te omheinen, om het kwetsbare gras te beschermen tegen betreding. Een te overwegen alternatief is omvorming naar een ander beheertype dan gazon, vanwege de ligging in de schaduw. De ligging zal immers niet snel anders worden, want dat zou verwijdering van de palissade vergen.

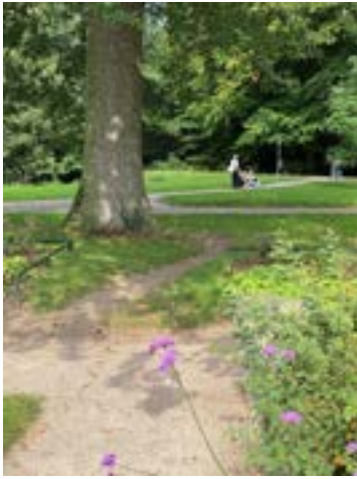
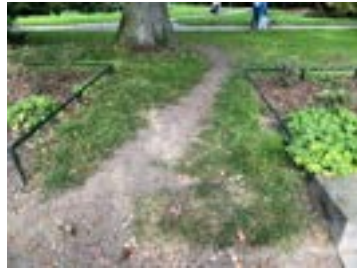
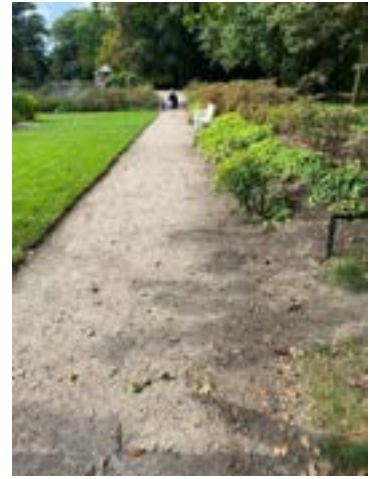
Vaknummer 64, Gazon

Net als bij vaknummers 182 en 75 (zie hierboven), is ook aan de noordzijde van de binnentuin meer dan de maximaal toegestane 10% van de grasmat beschadigd of dood. De grasmat is niet gesloten. De oorzaak is hier echter anders: het beheertype is niet geschikt voor het gebruik. Het is evident dat bezoekers dit vaknummer ook in de toekomst gebruiken voor toegang tot de binnentuin (het vak grenst aan een driesprong). Het gevolg is dat door betreding schade aan de grasmat ontstaat, en die doet afbreuk aan het monumentale (cultuurhistorische) karakter van het park.

De binnentuin oogt over het algemeen verzorgd, maar dat geldt niet voor een deel van het omringende gazon aan de Noordzijde. Meer dan 10% van de grasmat is beschadigd of dood en de

grasmat is niet gesloten. De achterliggende oorzaak is dat het beheertype niet geschikt is voor het gebruik. Bezoekers gebruiken dit vaknummer voor toegang tot de binnentuin. De schaduw aan de grasmat doet afbreuk aan het monumentale (cultuurhistorische) karakter van de binnentuin en daarmee het park. Het advies is om dit vaknummer deels aan te passen naar een beheertype dat niet voorkomt in het beheerplan, namelijk de overige toegangspaden tot de binnentuin (halfverharding).

Hierdoor neemt het aandeel gazon met ongeveer 25 m² af en het aandeel halfverharding met een gelijk aantal toe.

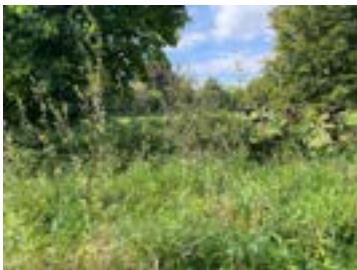
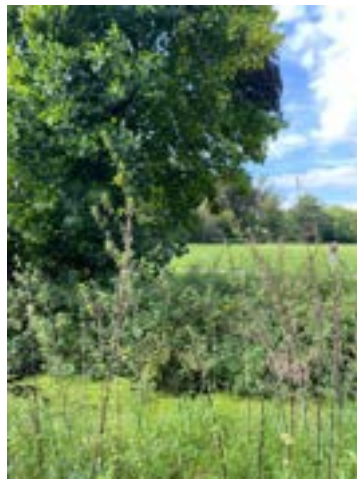
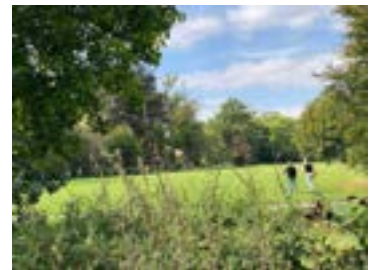
Vaknummer 142, gras/kruidenvegetatie

In vaknummer 142 is belemmering van de zichtlijn naar het grote grasveld en de solitaire bomen (twee gewone beuken en een zomereik) door hoge oeverbegroeiing. Ook is hierdoor geen sprake van een geleidelijke overgang. De oorzaak is onvoldoende maaien. Dit belemmert de cultuurhistorische waarde.

De zichtlijn vanaf vak 142 naar het grote grasveld en solitaire bomen (twee gewone beuken en een zomereik) is van belang voor het cultuurhistorische karakter van park Angerenstein. De zichtlijn wordt echter verstoord door hoge oeverbegroeiing. Vanwege de hoge oeverbegroeiing is ook geen sprake meer van een geleidelijke overgang. Een oplossing zou zijn om de oeverbegroeiing vaker te maaien. Beter nog is een plaatselijke omvorming (tussen de heesters) van gras/kruiden naar Gazon, waardoor de zichtlijn wordt hersteld en ook de watergang zelf beter zichtbaar wordt. Echter, omvorming tot gazon kan tot gevolg hebben dat het kroos storender wordt (en mogelijk risicovoller, zie hierboven), waardoor de noodzaak voor verwijdering van het kroos groeit. Dit vergt niet meteen een ingreep, maar wel

monitoring van de ontwikkeling. Ter compensatie van biodiversiteitsverlies vanwege de omvorming tot gazon kan een bijenstrook midden door het grote grasveld worden aangelegd (zie hieronder).

Hierdoor neemt het aandeel gazon met 175 m² toe en het aandeel gras/kruidenvegetatie met een gelijk aantal af.

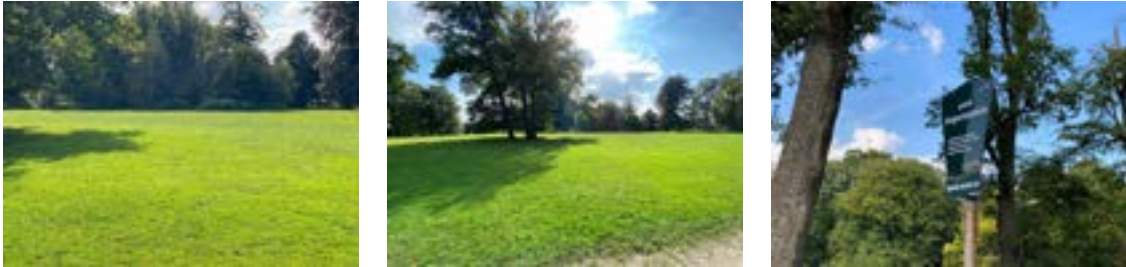
Vaknummer 24, Gazon

Op een paar solitaire bomen na is het grote grasveld eigenlijk een grote lege vlakte die niet bevorderlijk is voor de biodiversiteit. Een mogelijk te sterke nadruk op het behoud van het karakter van het park gaat ten koste van mogelijke ingrepen die de visie en eisen van u als opdrachtgever kunnen realiseren. Met die ingrepen zou de natuurwaarde kunnen worden vergroot.

Advies: plaats vanaf de zuidelijke zijde van de binnentuin naar het bosje aan de Zuidelijke kant van het grote grasveld, een

bijenstrook met veel bloemen om de natuurwaarde te versterken. Deze moet kleine, slimme uitsparingen hebben om doorgang (spelen) mogelijk te houden en zichtlijnen te behouden en te benadrukken. Op die manier kan een bijenstrook een elegante oplossing zijn

die bijdraagt aan de statige uitstraling van het park en toch op speelse wijze de natuurwaarde (biodiversiteit) bevordert.

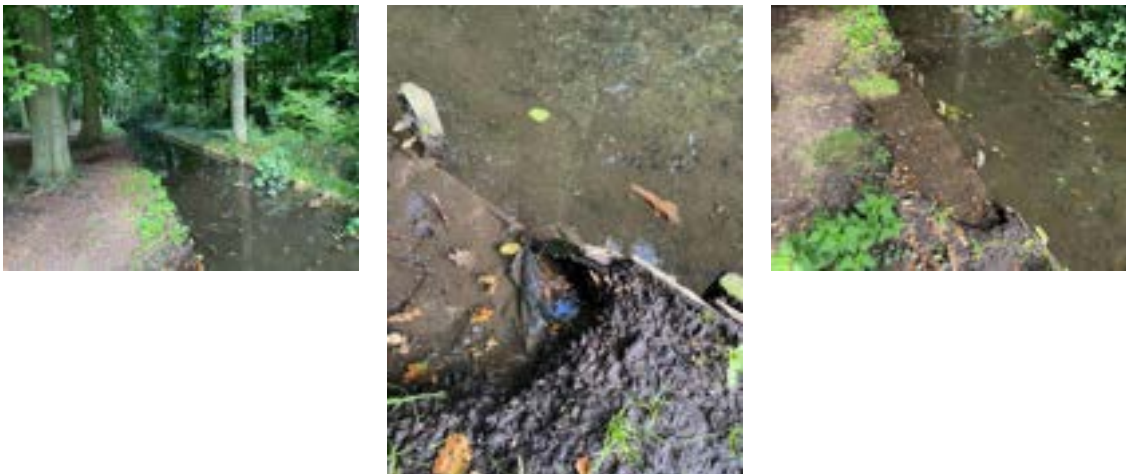
Vaknummer 137, Watergang naast Parkbos

Bij deze watergang is de beschoeiing beschadigd en de oever afgekald. Let op het worteldoek op de middelste foto (zie toelichting bij omvormingsvoorstel). Naast

slijtage door de jaren heen kan de mogelijke oorzaak worden in de vermoedelijke benutting van dit stuk van het park als hondenuitlaatplaats (water). De cultuurhistorische waarde van deze watergang staat hierdoor onder druk.

Bij de watergang aan de zuidkant van vak 137 valt meteen op: de beschoeiing is beschadigd en de oever is afgekalfd. Vermoedelijk wordt deze plaats als

hondenuitlaatplaats benut, om honden wat verkoeling en vertier in het water te geven. Een mogelijkheid is om de beschoeiing te herstellen. Dat doet (misschien) meer recht aan de cultuurhistorische waarde. Maar gelet op het gebruik door parkbezoekers is er een beter alternatief: vorm een deel van dit vak om tot een natuurlijke oever of zelfs een moeras. Hiervoor is mogelijk een ingreep nodig om het aanwezige worteldoek te verwijderen (zie foto's).

Hierdoor neemt het aandeel bos met ongeveer 25 m² af en het aandeel moeras met een gelijk aantal toe.

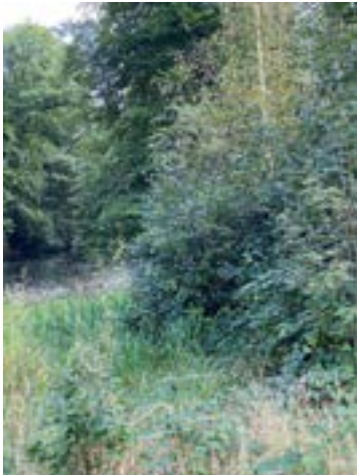
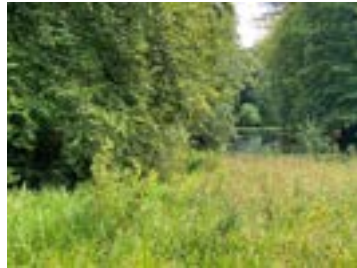
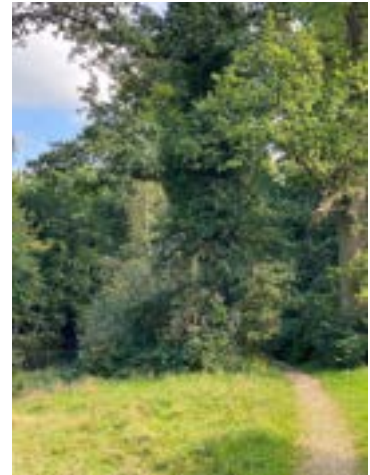
Vaknummer 81, Moeras

Dit vaknummer is bedoeld als moeras, maar meer dan 5% bestaat uit opslag van bomen en struiken (de maximaal toegestane hoeveelheid is 5%). In dit vak lijkt concurrentie door bramen en overige heesters ten koste te gaan van de overige planten, dit belemmert de natuurwaarde en variatie. Het gebied leek overigens vrij droog voor het beheertype moeras, maar dat kan ook aan het jaargetijde en de geringe neerslag in de periode voorafgaand aan de schouw liggen.

Vak 81 is bedoeld als beheertype Moeras, maar meer dan 5% bestaat uit opslag van bomen en struiken (5% is de maximaal

toegestane hoeveelheid). Op veel plekken gaat concurrentie door bramen ten koste van overige planten. Een oplossing kan

zijn om bramen te verwijderen ter bevordering van de variatie, maar dit zou steeds terugkerende ingrepen vergen. Het gebied lijkt vrij droog voor het beheertype Moeras. Dat kan ook aan het jaargetijde en de geringe neerslag in de periode voorafgaand aan de schouw liggen. Het advies is niettemin om hier over te

stappen naar een ander beheertype, zoals gras/kruiden, met de nadruk op veel kruidengroei, om de natuurwaarde te behouden.
