BEHEERADVIES PARK ANGERENSTEIN

VICTOR VAN CAMPEN

Schouw

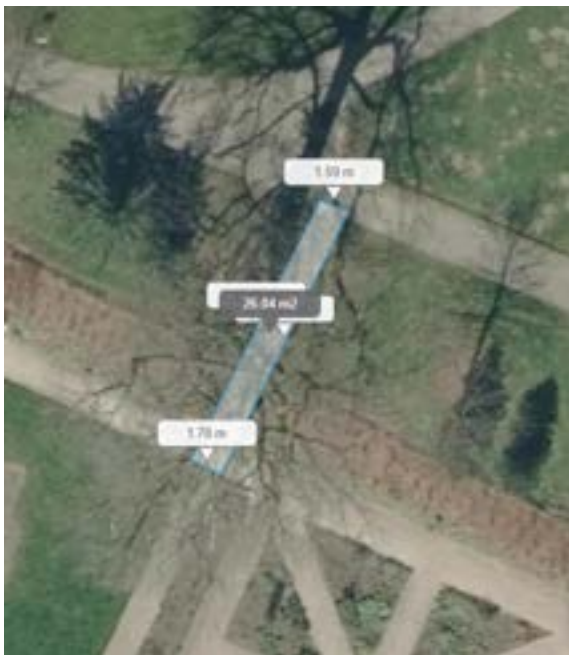
Voorstel 1 (vaknummer 64): Vorm het uitgesleten gazon in vak 64 om tot gedeeltelijke halfverharding

De binnentuin oogt over het algemeen verzorgd, maar dat geldt niet voor een deel van het omringende gazon aan de Noordzijde. Meer dan 10% van de grasmat is beschadigd of dood en de

grasmat is niet gesloten. De achterliggende oorzaak is dat het beheertype niet geschikt is voor het gebruik. Bezoekers gebruiken dit vaknummer voor toegang tot de binnentuin. De schaduw aan de grasmat doet afbreuk aan het monumentale (cultuurhistorische) karakter van de binnentuin en daarmee het park. Het advies is om dit vaknummer deels aan te passen naar een beheertype dat niet voorkomt in het beheerplan, namelijk de overige toegangspaden tot de binnentuin (halfverharding).

Hierdoor neemt het aandeel gazon met ongeveer 25 m² af en het aandeel halfverharding met een gelijk aantal toe.

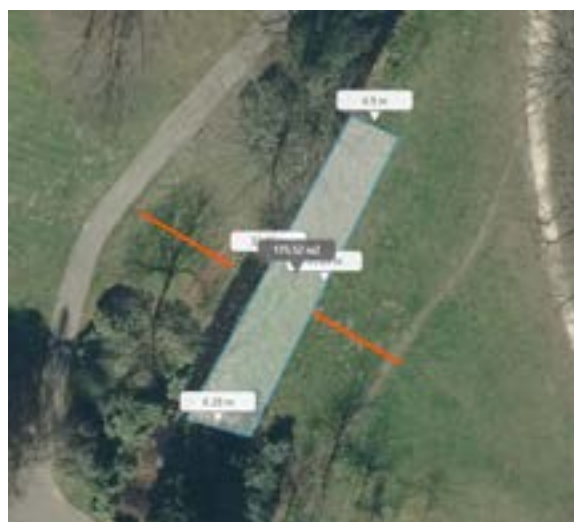
Voorstel 3: Maak in vak 24 een bijenstrook met bloemenweiden

Het grote grasveld is - op een paar solitaire bomen na - eigenlijk een grote lege vlakte die niet bevorderlijk is voor de biodiversiteit. Het bestaan van het grote grasveld in de huidige vorm is verklaarbaar vanuit de visie op het cultuurhistorische karakter van park

Angerenstein. Maar deze nadruk gaat ten koste van mogelijke ingrepen die de visie en eisen van de opdrachtgever eveneens kunnen realiseren.

Advies: plaats vanaf de zuidelijke zijde van de binnentuin naar het bosje aan de Zuidelijke kant van het grote grasveld, een

bijenstrook met veel bloemen om de natuurwaarde te versterken. Deze moet kleine, slimme uitsparingen hebben om doorgang (spelen) mogelijk te houden en zichtlijnen te behouden en te benadrukken. Op die manier kan een bijenstrook een elegante oplossing zijn

die bijdraagt aan de statige uitstraling van het park en toch op speelse wijze de natuurwaarde (biodiversiteit) bevordert.

Hierdoor neemt het aandeel gazon met 600 m² af en het aandeel bloemenweide met een gelijk aantal toe.

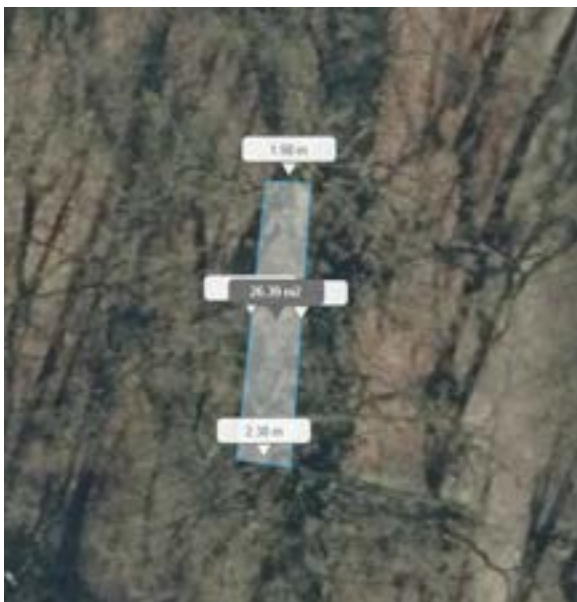
Voorstel 4: Vorm de oever in vak 137 om tot Moeras

Bij de watergang aan de zuidkant van vak 137 valt meteen op: de beschoeiing is beschadigd en de oever is afgekalfd. Vermoedelijk wordt deze plaats als

hondenuitlaatplaats benut, om honden wat verkoeling en vertier in het water te geven. Een mogelijkheid is om de beschoeiing te herstellen. Dat doet (misschien) meer recht aan de cultuurhistorische waarde. Maar gelet op het gebruik door parkbezoekers is er een beter alternatief: vorm een deel van dit vak om tot een natuurlijke oever of zelfs een moeras. Hiervoor is mogelijk een ingreep nodig om het aanwezige worteldoek te verwijderen (zie foto's).

Hierdoor neemt het aandeel bos met ongeveer 25 m² af en het aandeel moeras met een gelijk aantal toe.
